LA OFICINA DEL ÁREA REHABILITACIÓN CONCERTADA DE BAZA (VIII). La correcta rehabilitación de las casas nº 7 de la calle Tenerías y nº 1 de la calle Nueva, edificios colindante de los siglos XVI-XVIII. Hoy, las fachadas de ambos inmueble.

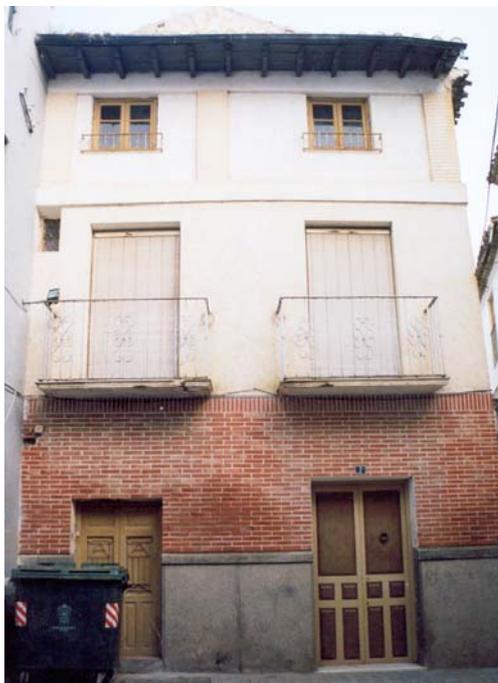
1. Fachada principal casa nº 7 de la calle Tenerías

1. **Recuperación de la fachada original** si tras las obras se descubren (es probable) paredes de corte múdejar con encintados de ladrillo remarcando las esquinas y vanos, tal y como se está haciendo en otras ciudades protegidas (nos remitimos a las fotos de artículos anteriores). Devolverle la fisonomía original a las fachadas sería añadirle un valor incalculable a los dos edificios y a la ciudad. Señalar que dichas casas son probablemente de los siglos XVI-XVIII (la primera podría ser medieval) y que en ese periodo histórico solían levantarse siguiendo esta tipología múdejar, utilizando el ladrillo como elemento compositivo: reforzando las esquinas y en algunas ocasiones los vanos.

2. **Recuperación de la primitiva puerta de acceso de la casa nº 7 de la calle Tenerías**, posiblemente de piedra o ladrillo, mutilada y/o tapada en parte en épocas posteriores. En Baza hay muchos ejemplos como ya hemos demostrado en escritos anteriores, hecho al que dedicaremos un artículo próximamente.

4. **Carpinterías de madera y persianas de cadenilla de color marrón oscuro**, no de lamas.
5. **Aleros de madera en color marrón oscuro la fachada principal de la casa nº 7 y de ladrillo en su color** en el resto, como se hace en otras oficinas de rehabilitación para recuperar los colores tradicionales y para homogeneizar las viviendas.

6. **Recuperación de los ladrillos, en su color, de las galerías de las plantas superiores de ambas casas** (ver fotografía). Las partes de la fachada sin ladrillo (posible cajones de mampostería o tapial) podrían quedar en blanco como en la casa de la Cultura o en color ocre como en la fotografía aportada. La correcta rehabilitación de estas fachadas serviría para aportarles prestancia y valor a estos inmuebles públicos y enclave de la ciudad.

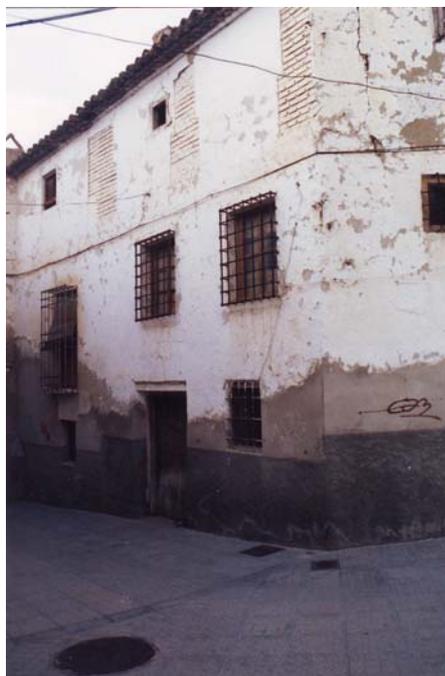
2. Fachada principal casa nº 1 calle Nueva

3. **Recuperación de la solera de la ventana de la fachada lateral de la casa nº 1 de la calle Nueva en su color (marrón)**. La solera primitiva parece ser de losetas cuya unión y composición quedaba a la vista por la parte inferior del entramado, hoy transformada al estar enlucida. A lo largo del siglo XX muchas de ellas han sido sustituidas inadecuadamente por losetas de terrazo u otros materiales y colores inadecuados.

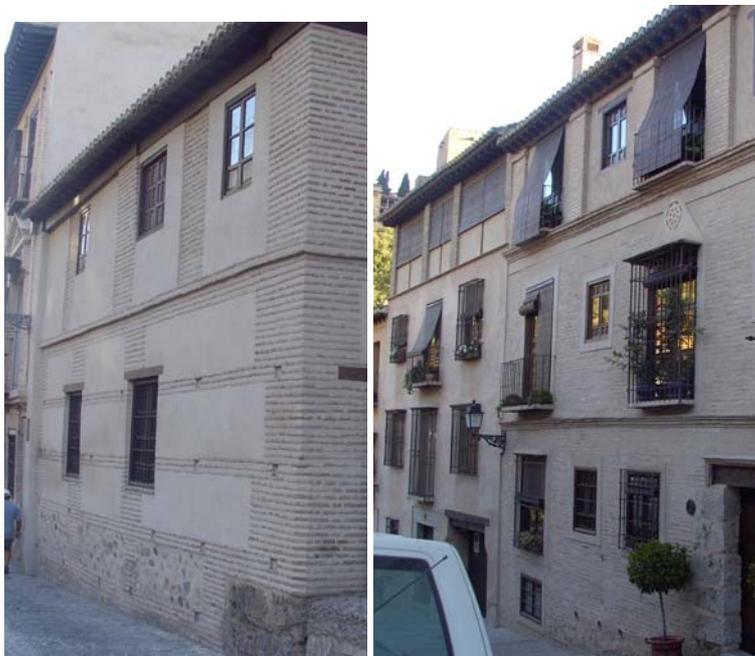
3. Tras la intervención, las fachadas podrían quedar como en estas fotografías. Las partes del paramento (pared) sin ladrillo (mampostería y/o tapial) quedarían de color color ocre o blanco como en la casa de la Cultura.

La rehabilitación correcta de las fachadas de los siglos XVI-XVIII es vital para la imagen de nuestro Conjunto Histórico. Se deberían recuperar los materiales y colores tradicionales de la misma forma que se está haciendo en muchos edificios granadinos, caso de los presentados en la fotografía nº 3, permitiendo apreciar uno de los mayores valores arquitectónicos externos de estos inmuebles: su tipología múdejar con ladrillos en la composición de la fachada (esquinas, recercos...) y posiblemente cajones de tapial y mampostería a la vista.
